くりりんセンターピット火災等の発生について（令和2年度）

1 発生状況

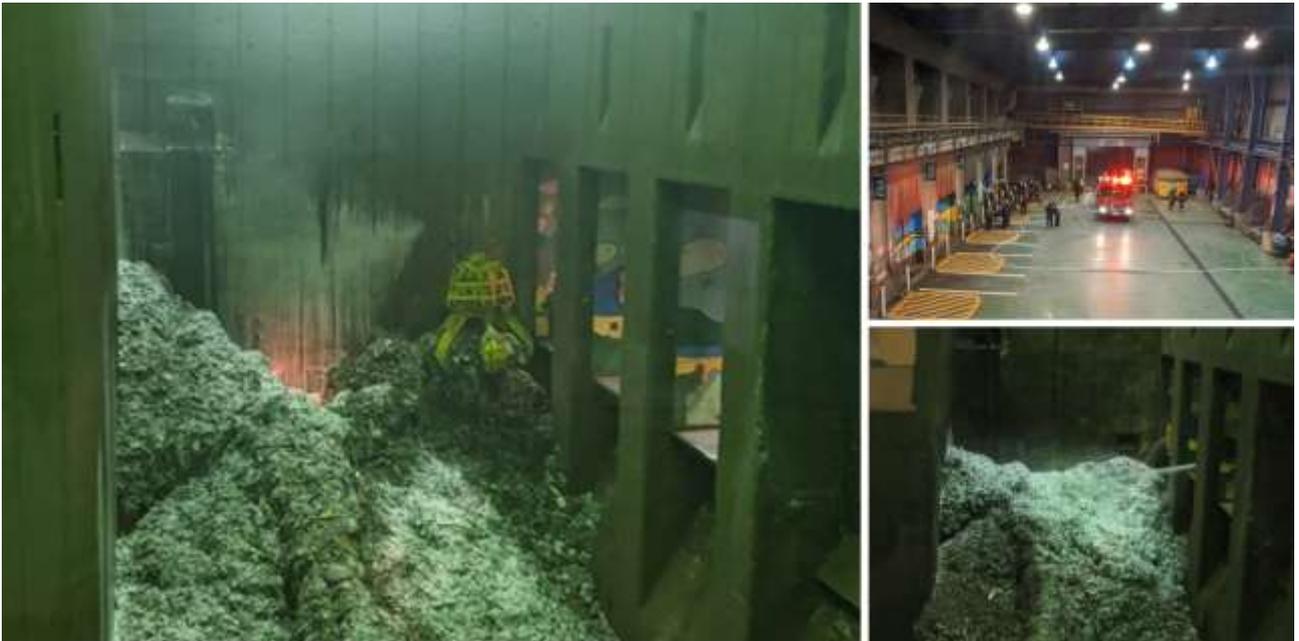
①日 時：令和3年1月20日（水）19：06

場 所：可燃ごみピット 可燃物搬送コンベヤ出口の下

原 因：不明

影 響：消防隊出動。受入終了後のため搬入への影響はなし。

出火原因は特定できていませんが、ほとんどの火災等が不燃・大型ごみを破碎する機械の運転中に起きており、破碎処理後に選別した可燃物を可燃ごみピットに搬送しているコンベヤ出口の下が火災等の発生場所となっています。このことから、燃やさないごみ袋にリチウムイオン電池やこれらの電池を内蔵している製品等が入れられ、破碎した際に衝撃が加わり発火したものと考えられています。

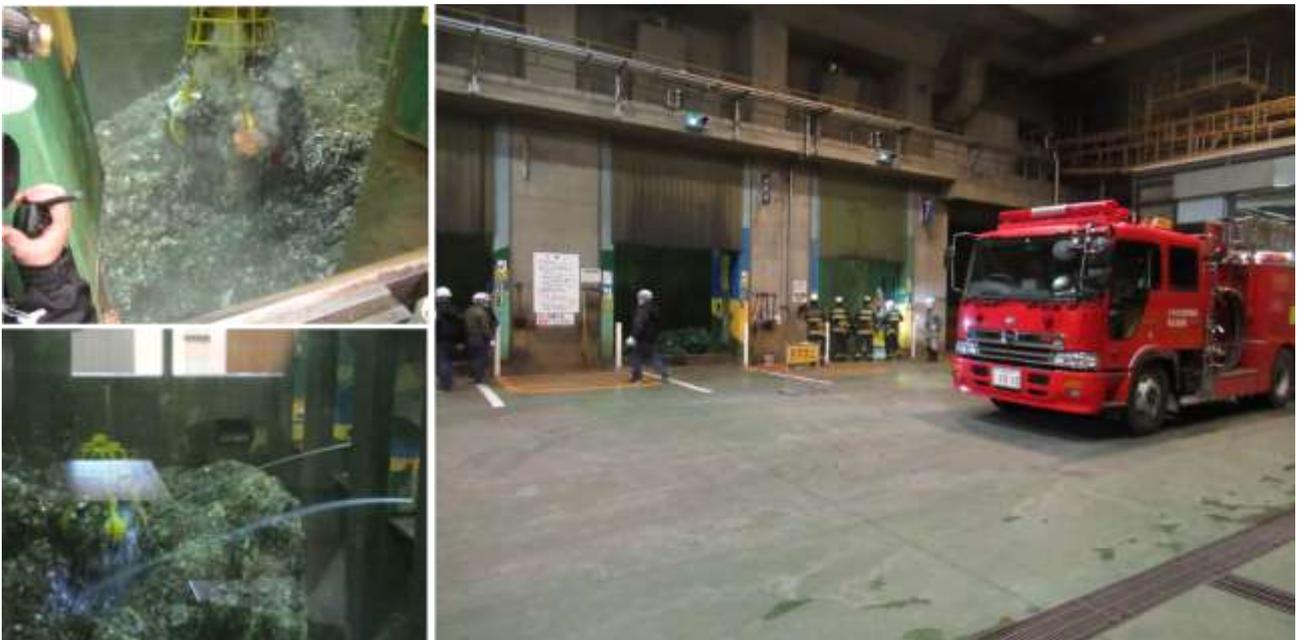
②日 時：令和3年1月21日（木）13：16

場 所：可燃ごみピット 6番扉下付近の下

原 因：前日の残火が要因と推測

影 響：消防隊出動。13：17 搬入受入停止。15：02 市町村の計画収集車のみ受入再開。16：30 全車受入再開。

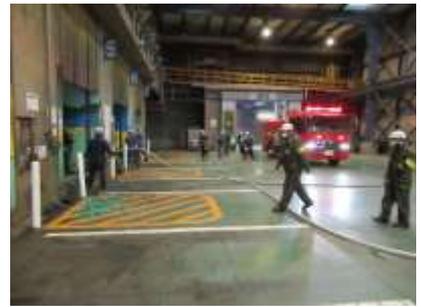
③日 時：令和3年3月12日（金）15：25

場 所：可燃ごみピット 可燃物搬送コンベヤ出口の下

原 因：不明

影 響：消防隊出動。15：40 受入停止。当日受入停止。市町村の
計画収集車、一般廃棄物収集運搬許可車、一般車、計 44
台搬入できず。
