# くりりんセンターピット火災等の発生について（令和2年度）

## 1 発生状況

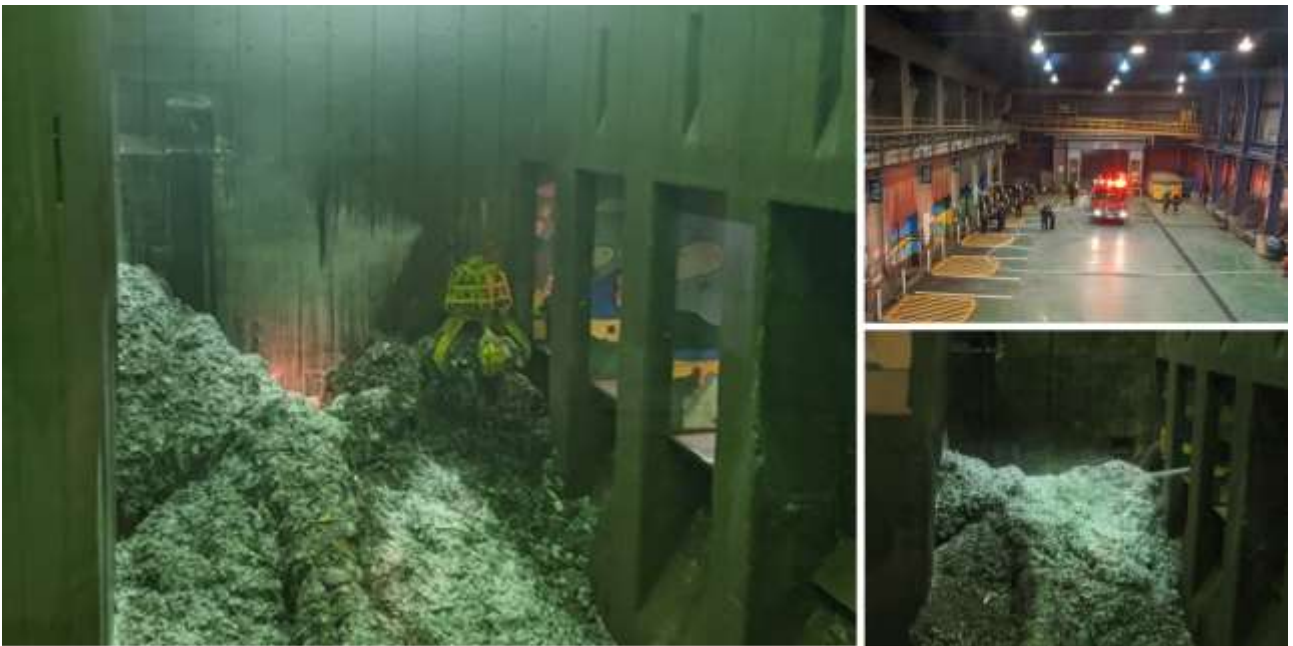
①日 時：令和3年1月20日（水）19：06

場 所：可燃ごみピット 可燃物搬送コンベヤ出口の下

原 因：不明

影 響：消防隊出動。受入終了後のため搬入への影響はなし。

出火原因は特定できていませんが、ほとんどの火災等が不燃・大型ごみを破碎する機械の運転中に起きており、破碎処理後に選別した可燃物を可燃ごみピットに搬送しているコンベヤ出口の下が火災等の発生場所となっています。このことから、燃やさないごみ袋にリチウムイオン電池やこれらの電池を内蔵している製品等が入れられ、破碎した際に衝撃が加わり発火したものと考えられています。

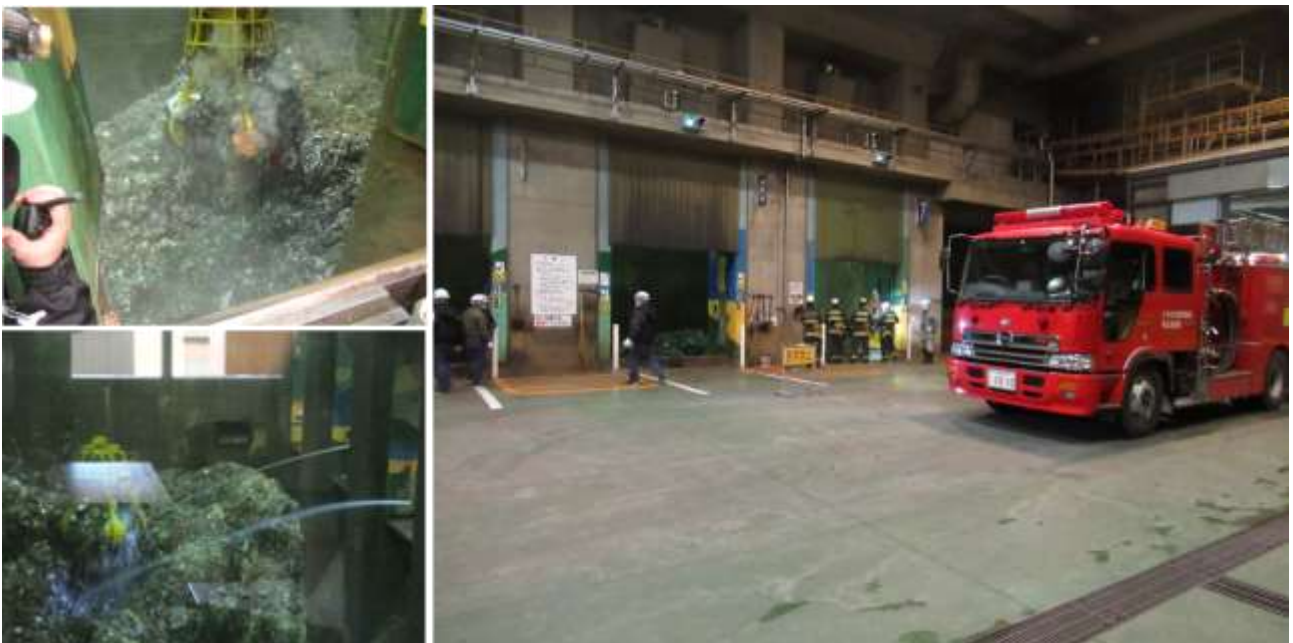
②日 時：令和3年1月21日（木）13：16

場 所：可燃ごみピット 6番扉下付近の下

原 因：前日の残火が要因と推測

影 響：消防隊出動。13：17 搬入受入停止。15：02 市町村の計画収集車のみ受入再開。16：30 全車受入再開。

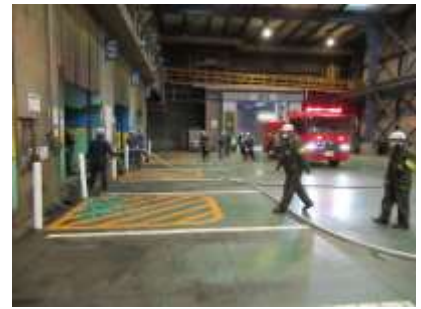
③日 時：令和3年3月12日（金）15：25

場 所：可燃ごみピット 可燃物搬送コンベヤ出口の下

原 因：不明

影 響：消防隊出動。15：40 受入停止。当日受入停止。市町村の  
計画収集車、一般廃棄物収集運搬許可車、一般車、計 44  
台搬入できず。
