くりりんセンターピット火災等の発生について（令和4年度）

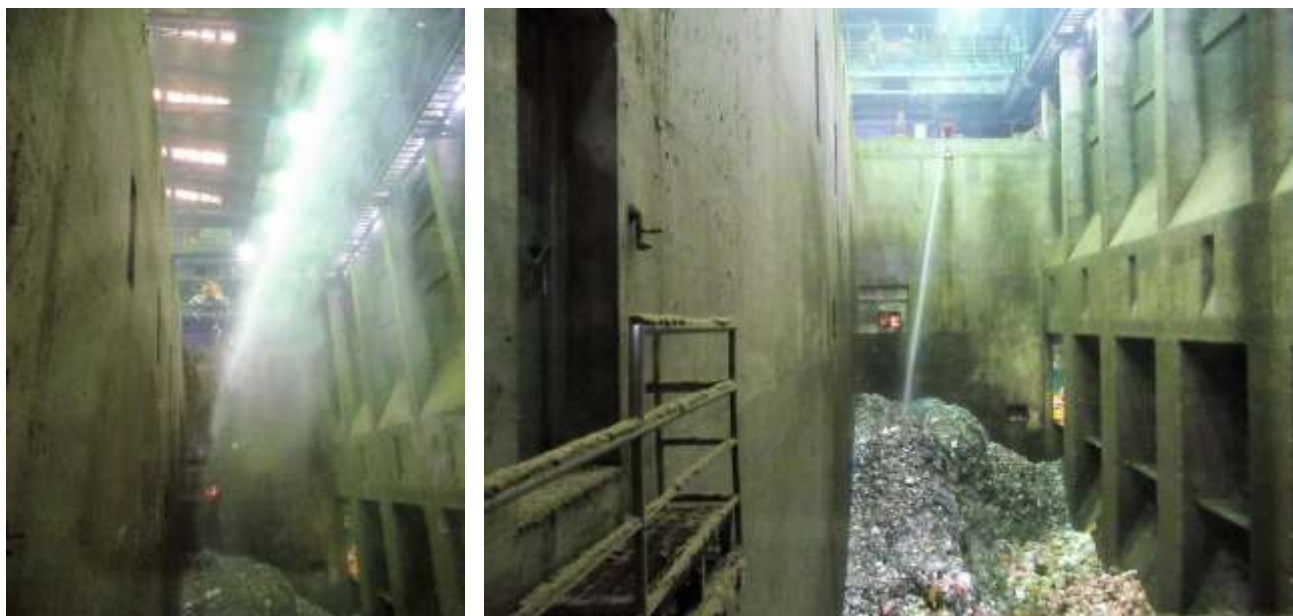
場 所：可燃ごみピット 可燃物搬送コンベヤ出口の下

原 因：不明

消火している様子（5月13日）

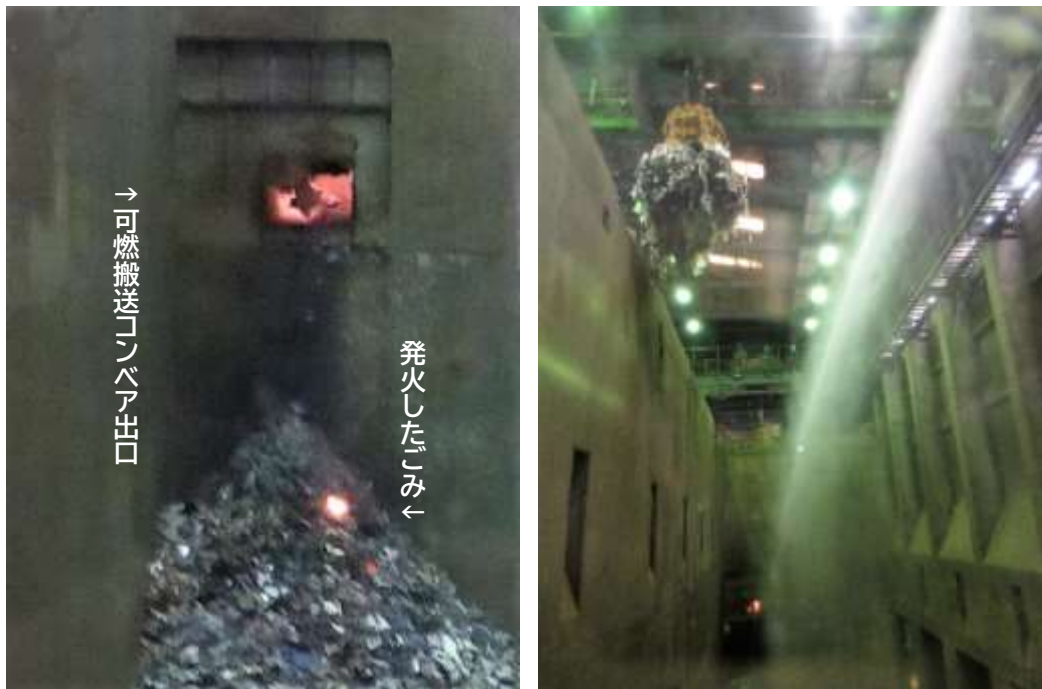
場 所：可燃ごみピット 可燃物搬送コンベヤ出口付近

原 因：不明。市町村が収集した燃やさないごみの破碎処理中に発生。

発火確認後、直ちに放水銃で発火部分に放水し、消火にあたっている様子（8月5日）

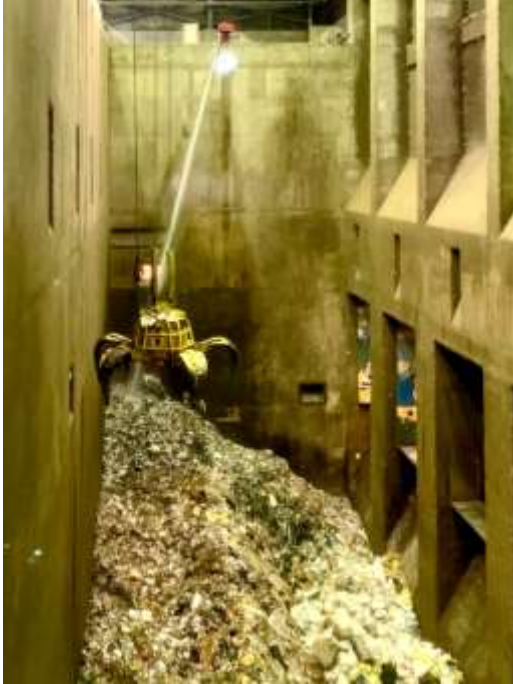
場 所：可燃ごみピット 可燃物搬送コンベヤ出口付近

原 因：不明。市町村が当日収集した燃やさないごみの破碎処理中に発生。

NO.1 放水銃で火種付近を消火している様子。(11月30日、⑦)

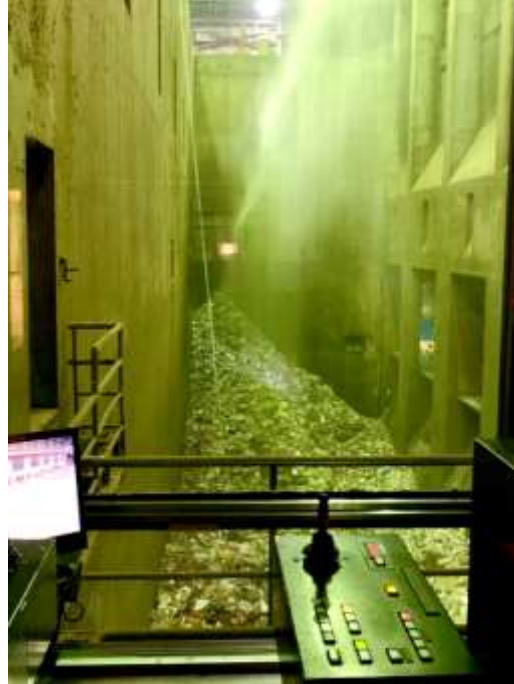
NO.2 放水銃で火種周辺を消火している様子。(11月30日、⑧)

場 所：可燃ごみピット 可燃物搬送コンベヤ出口付近

原 因：不明。市町村が当日収集した燃やさないごみの破碎処理中に発生。
